Colocación inmediata de Implante V3

Caso clínico por el doctor Erick Díaz

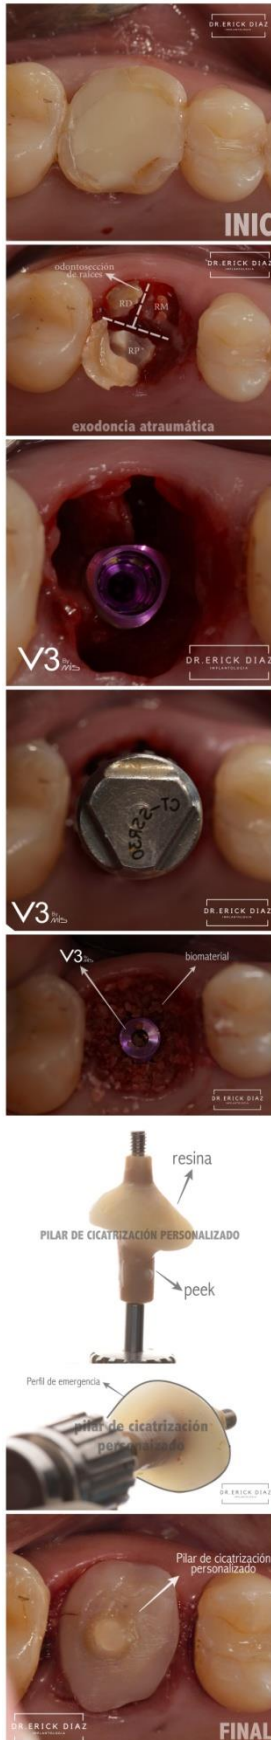
Acude con movilidad del primer molar superior derecho, a la valoración clínica y radiológica se observa una fractura horizontal.

Se realiza exodoncia atraumática con odontosección de raíces y colocación inmediata de implante V3 4,30 x 11,5mm.

Se rellena el alveolo con biomaterial y se finaliza el procedimiento quirúrgico con colocación de un pilar de cicatrización personalizado de resina para mantener el perfil de emergencia del diente exodonciado.
